Erosão Eólica no Brasil

Identificação de Formas de Erosão Hídrica:

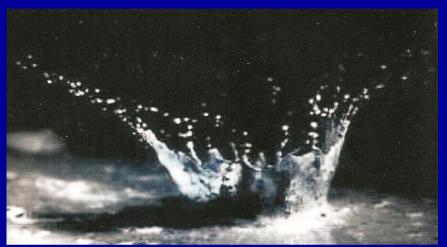
IMPACTO DA GOTA DE CHUVA PINÁCULO

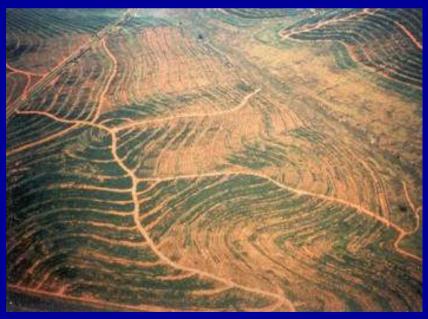
Valores médios de perdas de solo por erosão em sulcos e laminar em seção de estradas florestais na região do Vale do Rio Doce, MG (CENIBRA, ano de 2005)

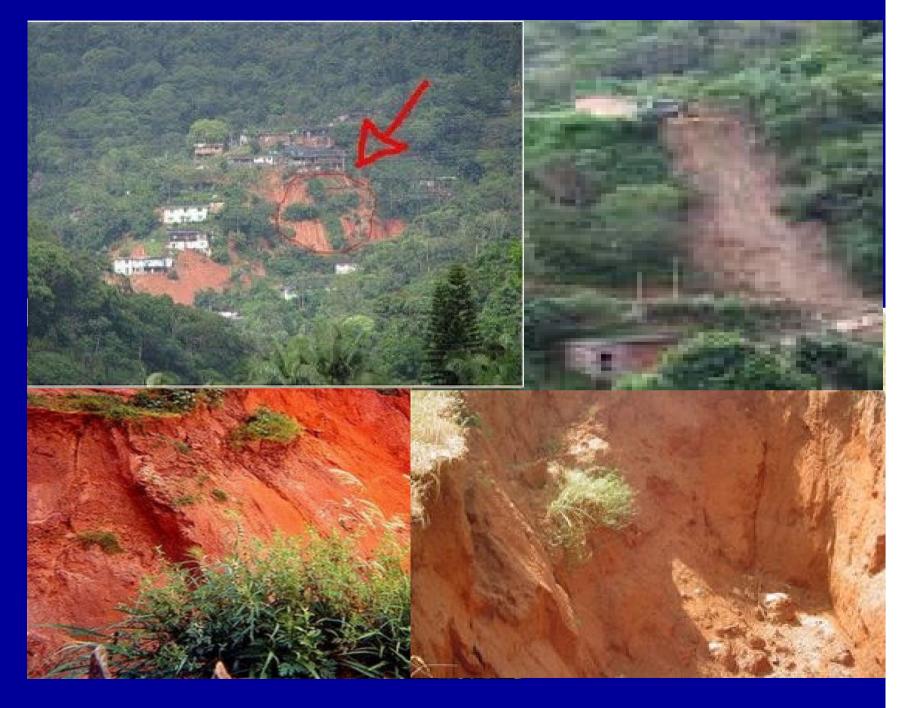
Valores médios de perdas de solo por deslocamento de massa em encostas e taludes de estradas florestais na região do Vale do Rio Doce, MG (CENIBRA, ano de 2005)

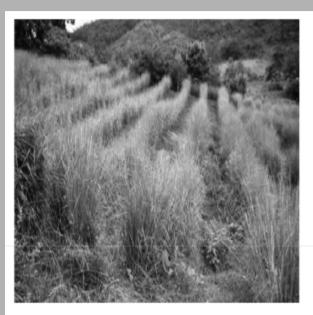
Foto 1 - Barreiras vivas de vetiver, construídas em nível e transversalmente a declividade da área, a cada 1 m de desnível com 6 plantas/metro.

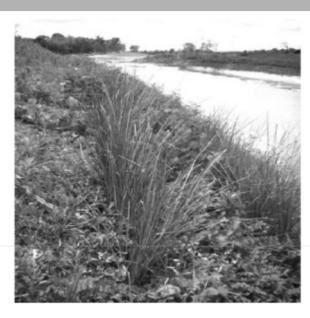
Foto 3 – Proteção de margens de curso d'água com barreiras vivas de vetiver em consorciação com gramíneas e leguminosas e biomanta antierosiva de proteção definitiva.

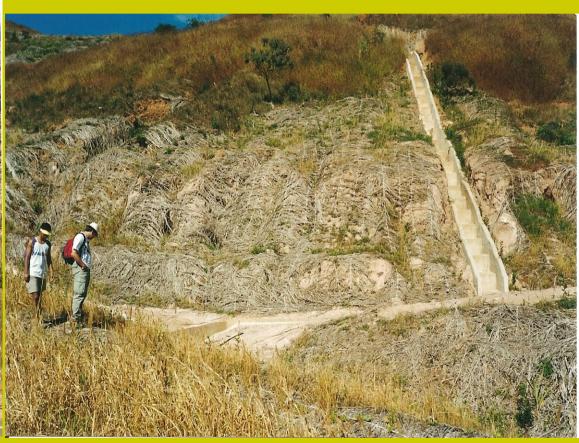
ESCADA HIDRÁULICA

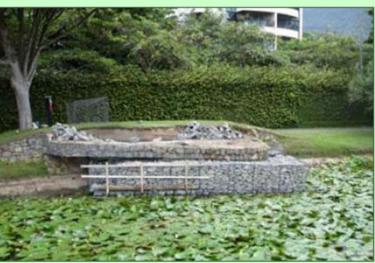
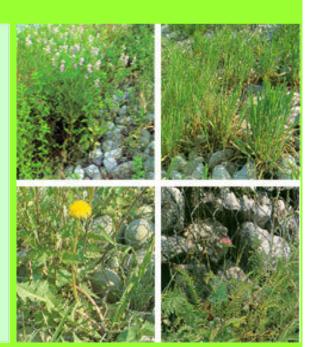
Gabiões

São produtos ecologicamente correto, uma vez que, integram ao ambiente natural, promovendo de forma mais rápida a integração da obra com o meio ambiente.

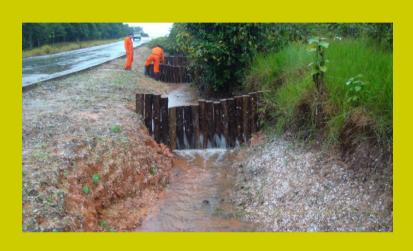
Paliçada e hidrosemeadura
